Untersuchungsbericht B 20 1457

Auftrag vom: 21.10.2020 Bestell-Nr. oder Zeichen: 2008105251
Auftrag über: Zugversuche, Pummeltests und lichttechnische Messungen an
„Verbund-Sicherheitsglas mit der Verbundfolie SAFLEX DG mit Schubverbund“
gemäß Gutachten G-70-19-0002 vom 24.06.2020

Untersuchungs- • Float 4 mm / SAFLEX DG 0,76 mm / Float 4 mm
gegenstand:

Staatliche Materialprüfungsanstalt Darmstadt

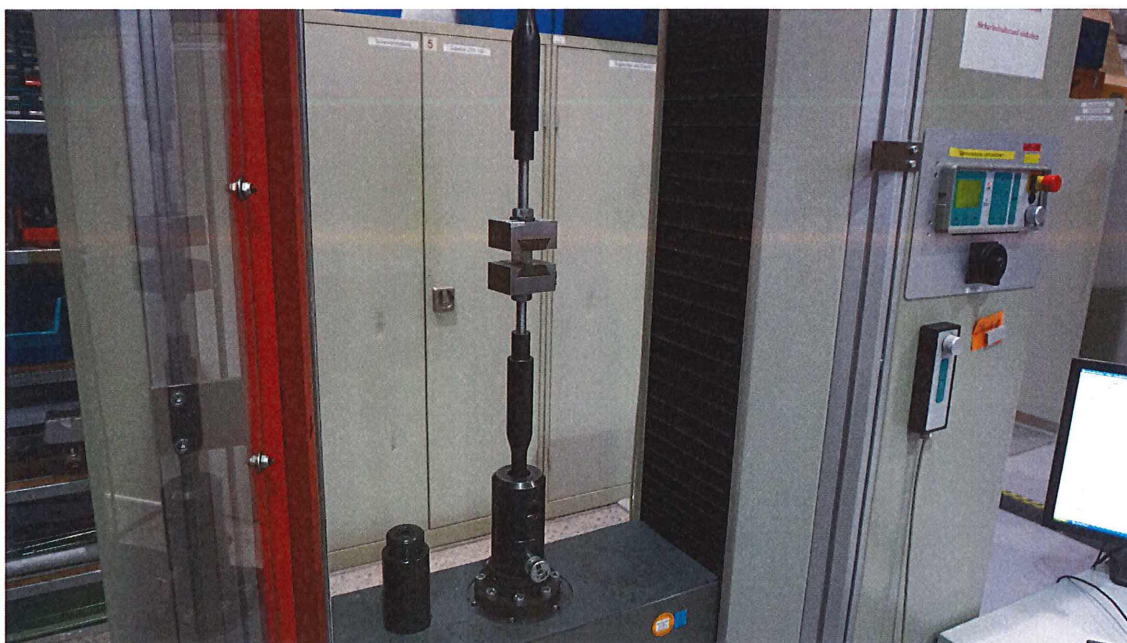
Bild 1 Beispielhafte Darstellung des Prüfaufbaus Zugversuch, kalottische (biegemomentenfreie) Adaption der Gewindeklöppel

Zur Bestimmung der Haftzugfestigkeit wurden an 8 der insgesamt 17 angelieferten Zugproben Zugversuche gemäß den im Gutachten G-70-19-0002 aufgeführten Anweisungen durchgeführt. Die Plattenmaße der Probekörper betragen jeweils 10 mm x 40 mm. Die Proben wurden durch den Auftraggeber mittels Wasserstrahlschnitt konfektioniert. Die Kennzeichnung der Proben erfolgte frei durch die MPA Darmstadt. Für die Bestimmung der maßgeblichen Querschnittsfläche wurden die Proben in Breite und Länge vermessen. Der Versuchsaufbau mit kalottischer Krafteinleitung ist beispielhaft in **Bild 1** dargestellt. Die Glasprobekörper wurden mit dem Klebstoff Araldite 2020 auf die Schwalbenschwanz-Nutensteine der Vorrichtung geklebt. Die Zugversuche wurden auf einer Universalprüfmaschine, UTS 100 MS-462, in Wegregelung mit 0,5 mm/min durchgeführt. Die Messergebnisse sind zusammen mit den berechneten Spannungswerten der Haftzugfestigkeiten und der Angabe der Versagensarten in der Tabelle 2 aufgeführt. Gemäß Gutachten G-70-19-0002 wird nur ein adhäsives Versagen zwischen monolithischer Glasscheibe und Zwischenschicht als valides Versagen gewertet. Die Mindestanforderung an die mit validem Versagen gebrochenen Proben beträgt 13 MPa.
